Maßnahmenblatt

Kreisstraße 3

Bezeichnung Ortsdurchfahrt Nienburg

Abschnitt	Station Beginn	Station Ende	Länge (m)
10	0	1428	1428

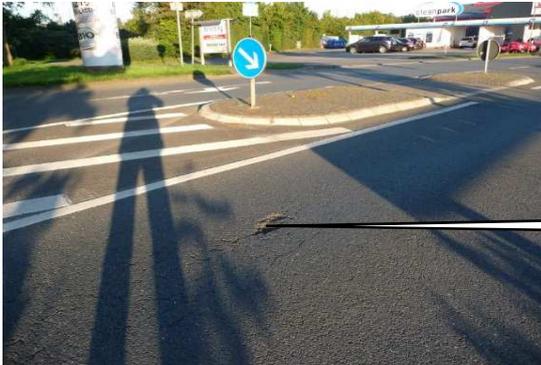
Bild 1

Aufbrüche

Schaden	Folge	bauliche Maßnahmen
Aufbrüche	Eindringen von Wasser Schäden im Gesamtoberbau	Fläche aufnehmen Oberbau erneuern
Netzrisse	Eindringen von Wasser flächige Frostschäden Decke Schäden Tragschicht	Deckschicht erneuern
Rinne abgesackt	kein Wasserabfluss im Winter erhöhte Glatteisgefahr	Rinne aufnehmen und neu herstellen
Ablauf gekippt	kein Wasserabfluss im Winter erhöhte Glatteisgefahr	Ablauf regulieren evtl. neuer Aufsatz

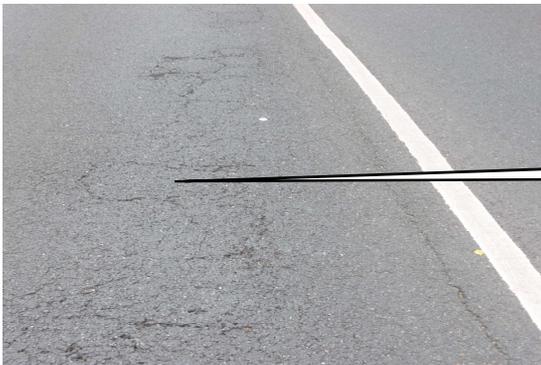
Bild 2

Netzrisse

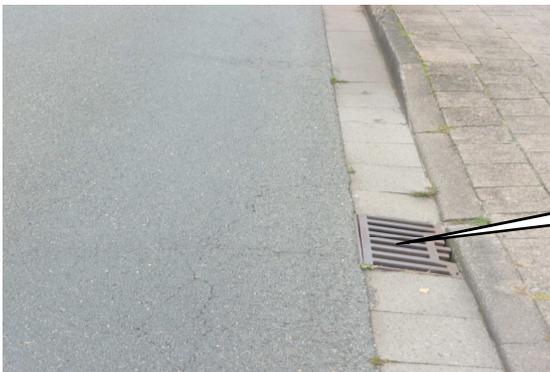
Bild 3

**Rinne abgesackt
Ablauf gekippt**

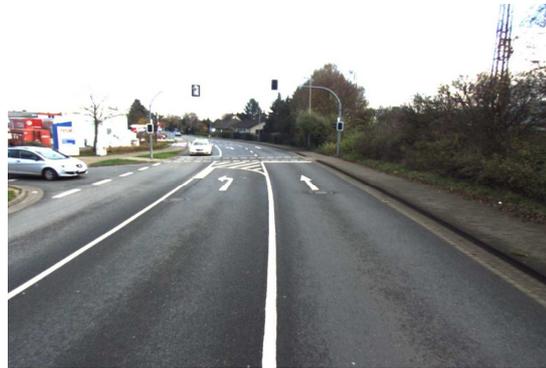
Bild 4

Spurrinnen

Schaden	Folge	bauliche Maßnahmen
Spurrinnen	Wasseransammlung Schäden im Gesamtoberbau	Fläche fräsen Profilierung Deckschicht erneuern
Netzrisse	Eindringen von Wasser flächige Frostschäden Decke Schäden Tragschicht	Deckschicht erneuern
Längsrisse	Eindringen von Wasser Frostaufbrüche	Decke abfräsen Risse aufweiten, vergiessen Deckschicht erneuern

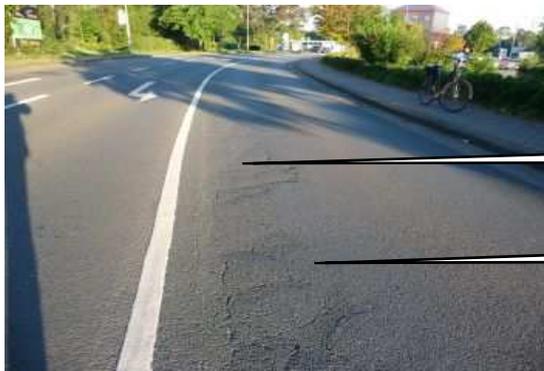
Bild 5

Netzrisse

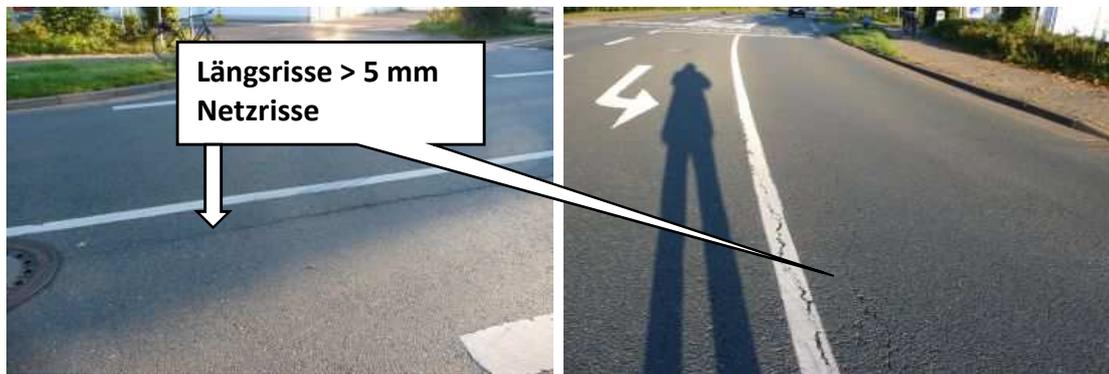
Bild 6

**Längsrisse > 5 mm
Netzrisse**

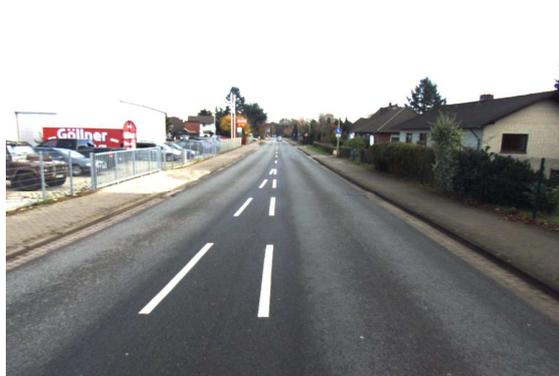
Bild 7

Abplatzungen

Schaden	Folge	bauliche Maßnahmen
Abplatzungen	Unfallgefahr	Bordstein auswechseln
Rinne abgesackt	kein Wasserabfluss im Winter erhöhte Glatteisgefahr	Rinne aufnehmen und neu herstellen
Netzrisse	Eindringen von Wasser flächige Frostschäden Decke Schäden Tragschicht	Deckschicht erneuern
Schacht	Schäden am Schacht Unfallgefahr	Decke abfräsen Schachthöhe anpassen Deckschicht erneuern

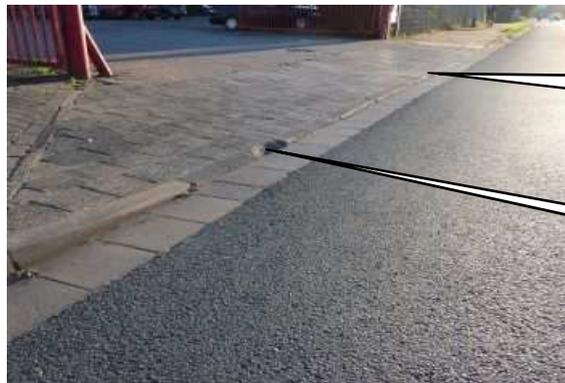
Bild 8

Rinne abgesackt

Netzrisse

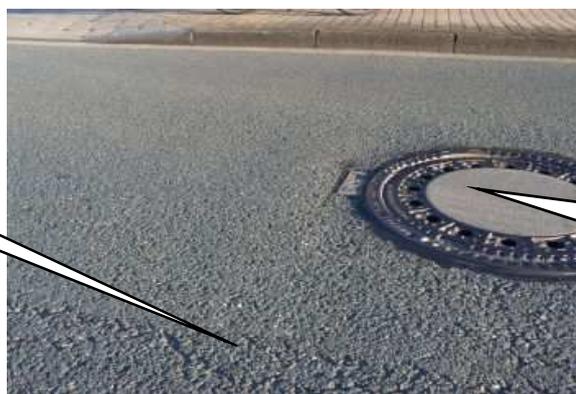
Schacht
"rausgewachsen"

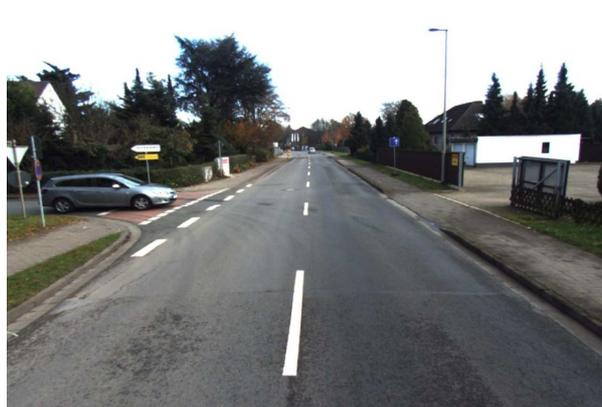
Bild 9

"Querrinne"

Schaden	Folge	bauliche Maßnahmen
Querrinne	Lärmbelästigung erhöhte Unfallgefahr	Fläche im Tiefenbau einschl. Deckschicht neu herstellen
offene Fugen	Eindringen von Wasser Frostschäden im Oberbau	Fugen aufweiten Fugen vergiessen

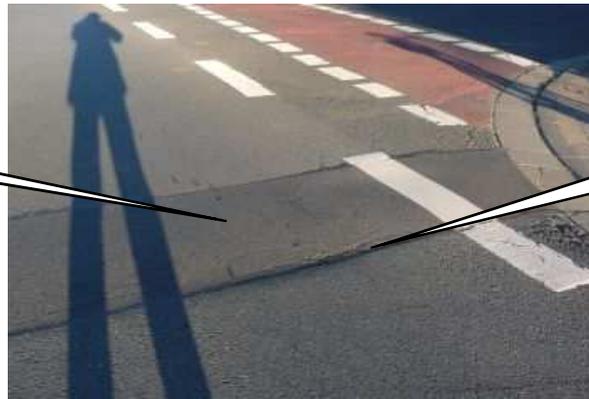
offene Fugen

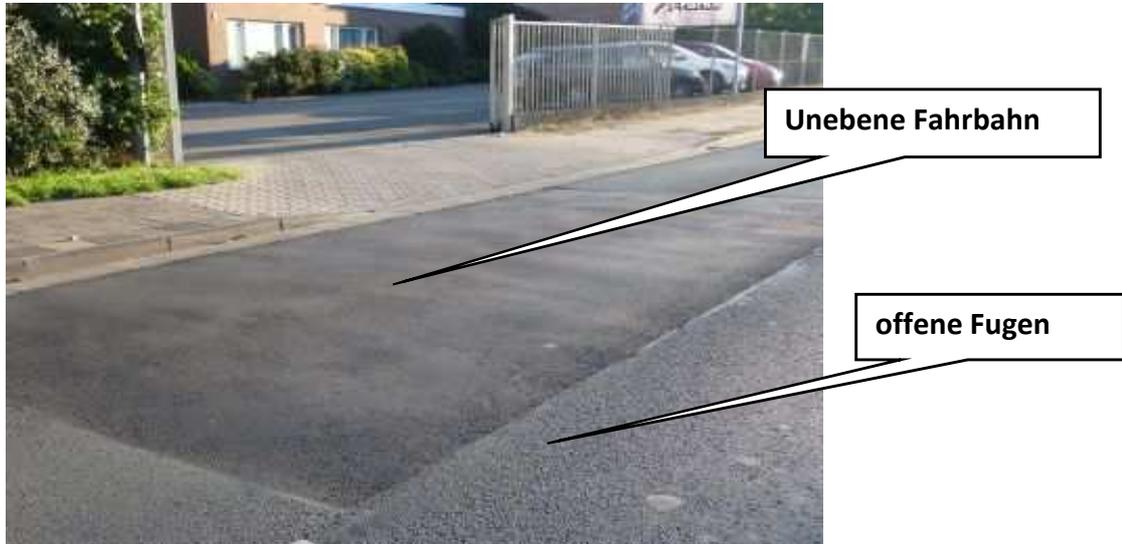
Bild 10

Schaden	Folge	bauliche Maßnahmen
Unebene Fahrbahn	Lärmbelastung erhöhte Unfallgefahr	Deckschicht abfräsen Profilierung Deckschicht erneuern
offene Fugen	Eindringen von Wasser Frostschäden im Oberbau	Fugen aufweiten Fugen vergiessen
Netzrisse	Eindringen von Wasser flächige Frostschäden Decke Schäden Tragschicht	Deckschicht erneuern
Ausmagerung	Eindringen von Wasser flächige Frostschäden Decke Schäden Tragschicht	Deckschicht erneuern

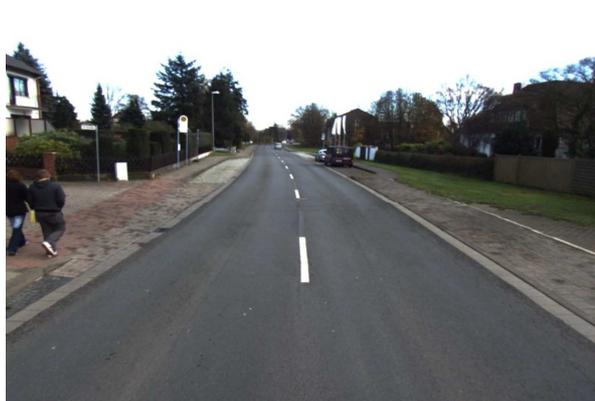
Bild 12

Querrisse > 5 mm

Schaden	Folge	bauliche Maßnahmen
Längsrisse Querrisse	Eindringen von Wasser Frostaufbrüche	Decke abfräsen Risse aufweiten, vergiessen Deckschicht erneuern
Schacht	Schäden am Schacht Unfallgefahr	Decke abfräsen Schachthöhe anpassen Deckschicht erneuern

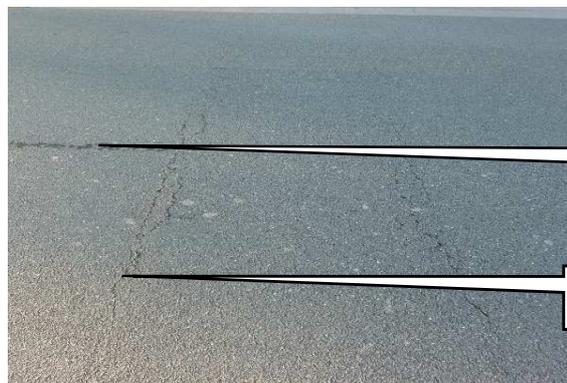
Bild 13

Längsrisse > 5 mm

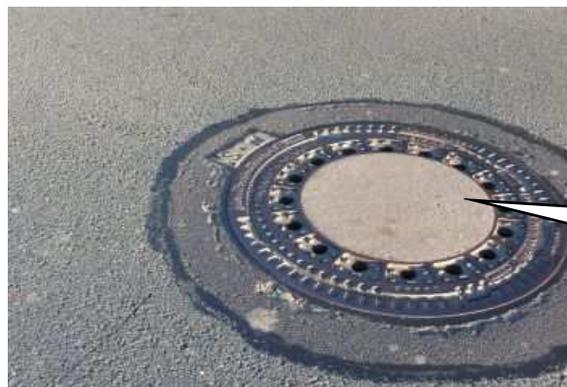
Schacht
"rausgewachsen"

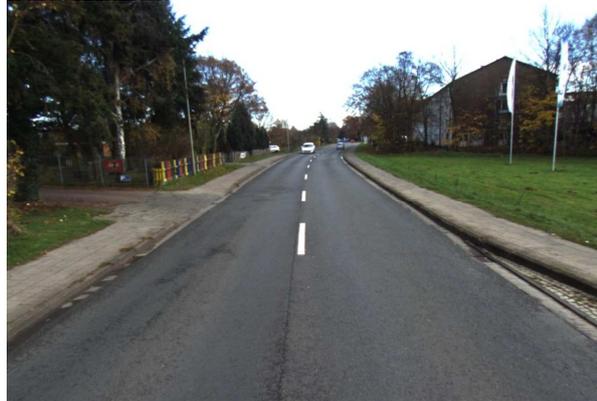
Bild 14

Schaden	Folge	bauliche Maßnahmen
Netzrisse	Eindringen von Wasser flächige Frostschäden Decke Schäden Tragschicht	Deckschicht erneuern
Rinne abgesackt	kein Wasserabfluss im Winter erhöhte Glatteisgefahr	Rinne aufnehmen und neu herstellen

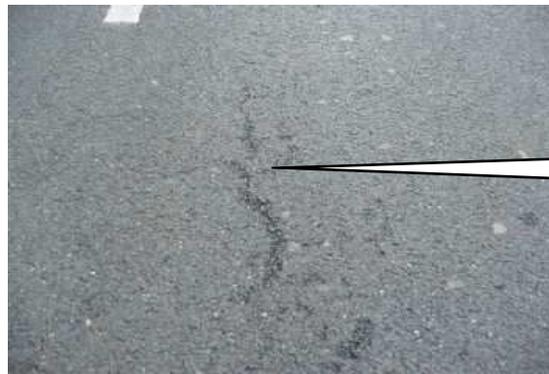
Bild 15

Netzrisse

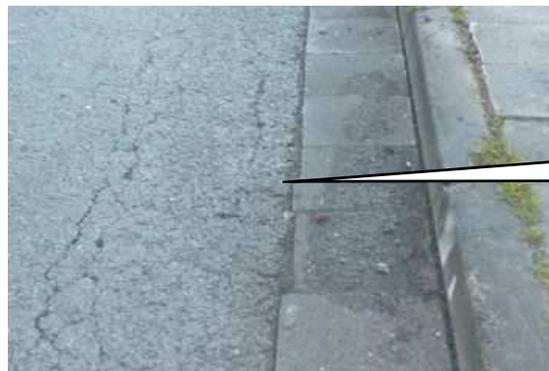
Rinne abgesackt

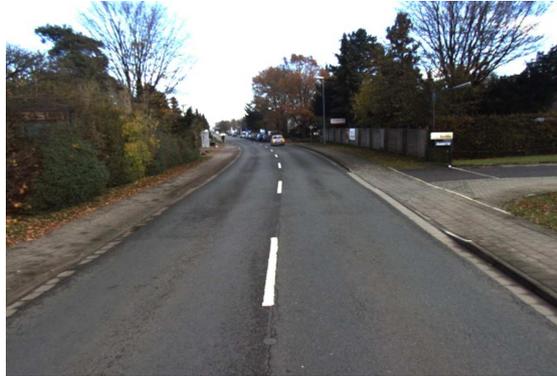
Bild 16

Schaden	Folge	bauliche Maßnahmen
Netzrisse	Eindringen von Wasser flächige Frostschäden Decke Schäden Tragschicht	Deckschicht erneuern
Verdrückungen	Wasseransammlung Schäden im Gesamtoberbau	Fläche fräsen Profilierung Deckschicht erneuern

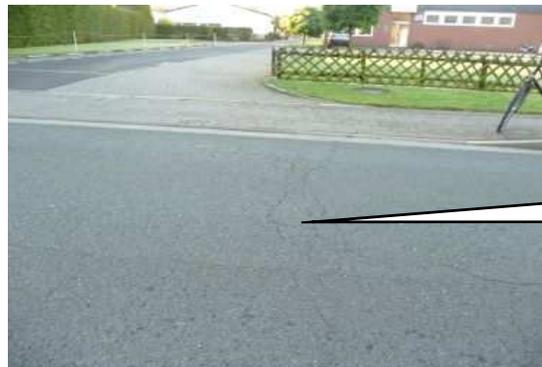
Bild 17

Netzrisse

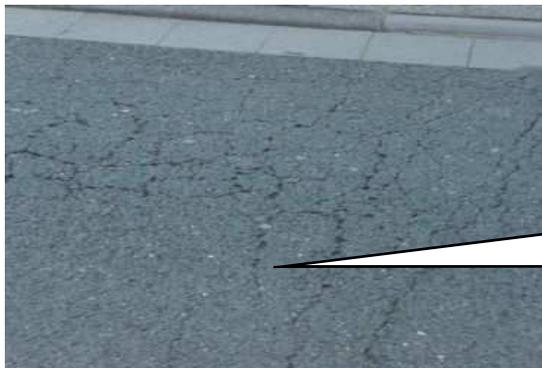
**Netzrisse
"wassergesättigt"
Verdrückungen**

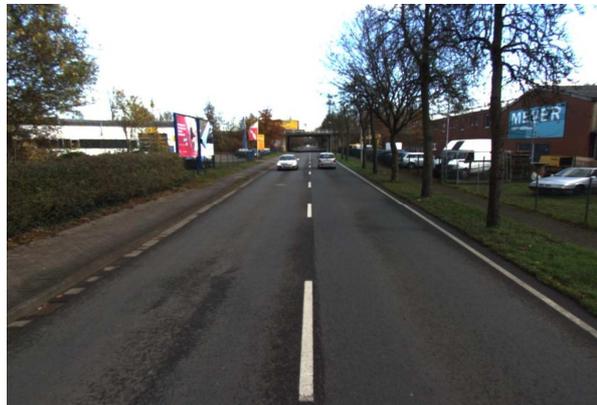
Bild 18

Schaden	Folge	bauliche Maßnahmen
Netzrisse	Eindringen von Wasser flächige Frostschäden Decke Schäden Tragschicht	Deckschicht erneuern
Verdrückungen Spurrinnen	Wasseransammlung Schäden im Gesamtoberbau	Fläche fräsen Profilierung Deckschicht erneuern

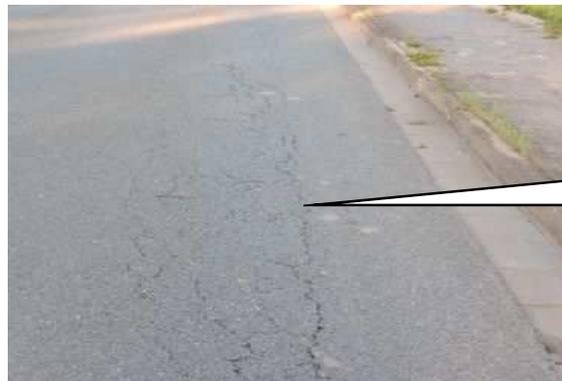
Bild 19

**Netzrisse
Verdrückungen**

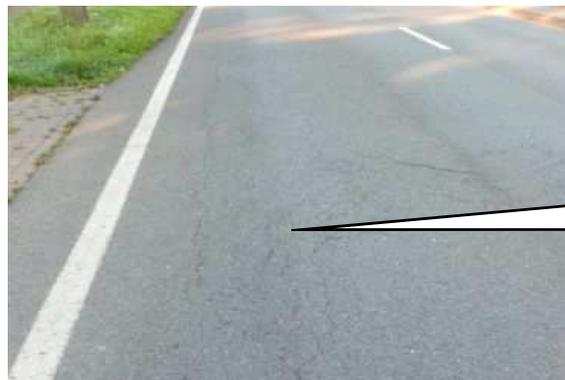
**Netzrisse
Spurrinnen**
