Konzept Sanierung Fensterelemente Kreishaus B

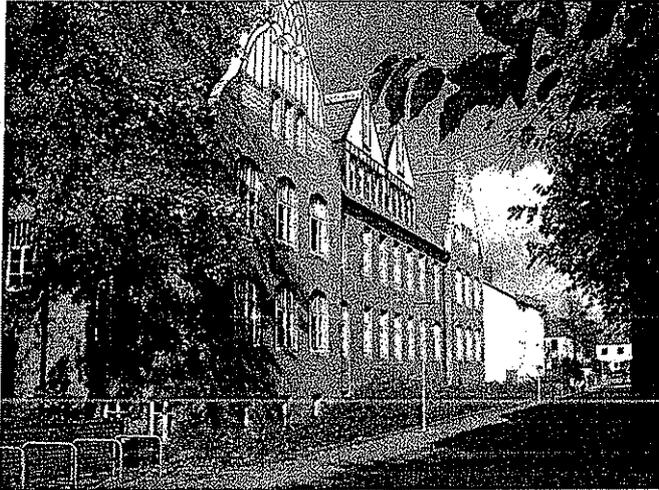
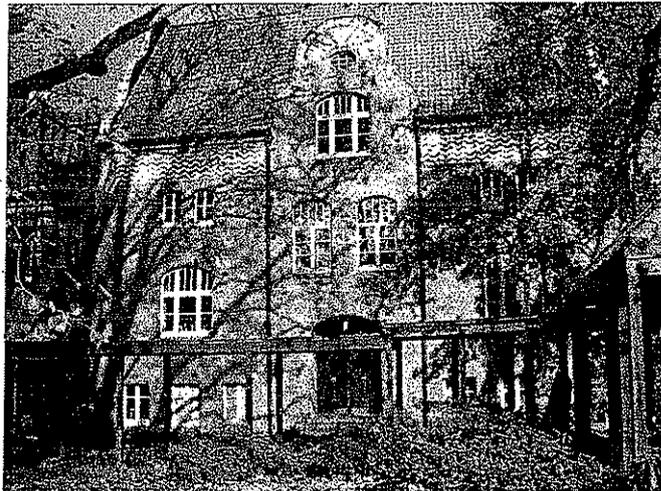
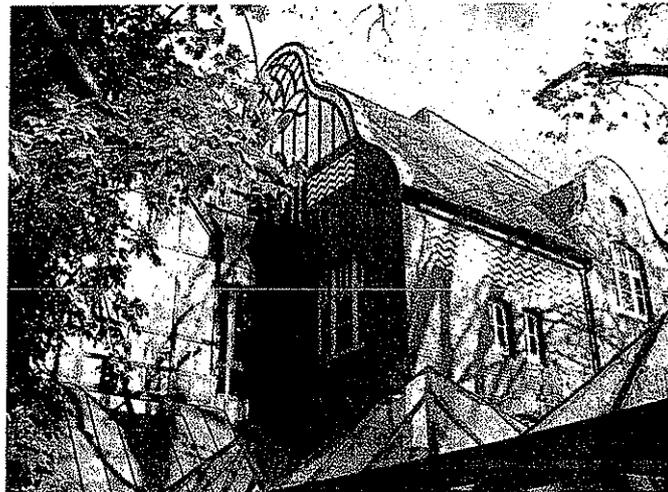
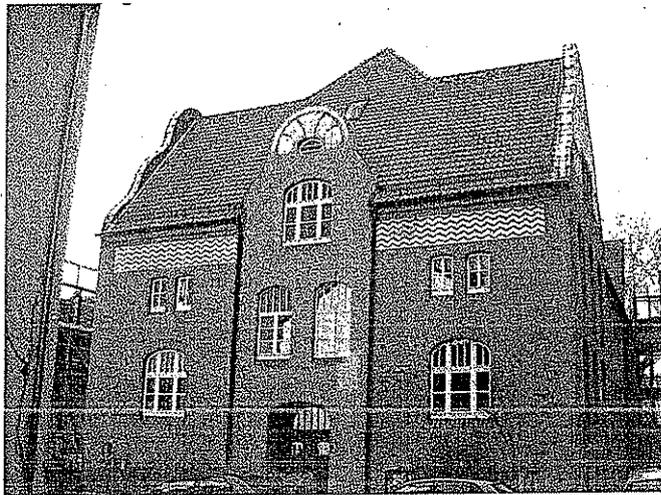
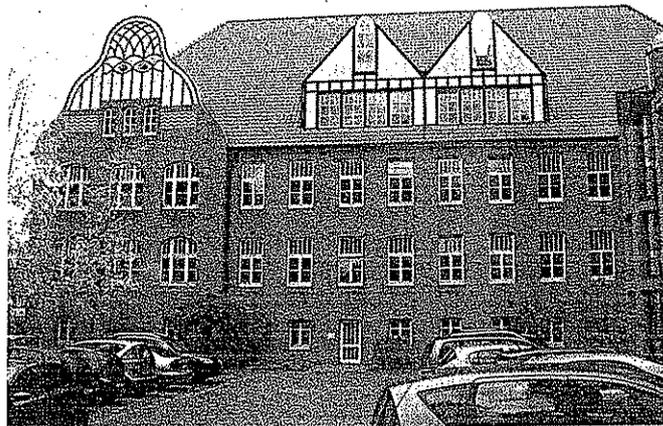
Die historische Ziegelsteinfassade weist vor allem an den stark beanspruchten Wetterseiten unterschiedliche Beeinträchtigungen auf. Es handelt sich dabei insbesondere um Fugenauswaschungen, Putzabplatzungen und unterschiedlich stark ausgeprägte Algen- / Moosbildung. Sämtliche Holzfenster weisen erhebliche Farbabbliätterungen auf, bereichsweise faulen bereits die äußeren Glasleisten. Die im Dachgeschoß an den Gauben angeordneten Fensterelemente weisen starke Erosionsspuren auf, die umgebenden Putzflächen sind veralgt und rissig.

| 2014 | Sanierung der Fassade des Altbaus (inkl. Gerüsterstellung, Sanierung der Fenster, Anstrich der Fenster von innen und außen, Instandsetzung von Fenstern, ggf. Austausch von einzelnen Elementen, Ergänzung von Putzflächen und anschließender Anstrich der Putzflächen, Reinigung veralgter Mauerwerksbereiche, Ergänzung von Fugen, Hydrophobierung des historischen Mauerwerks) |

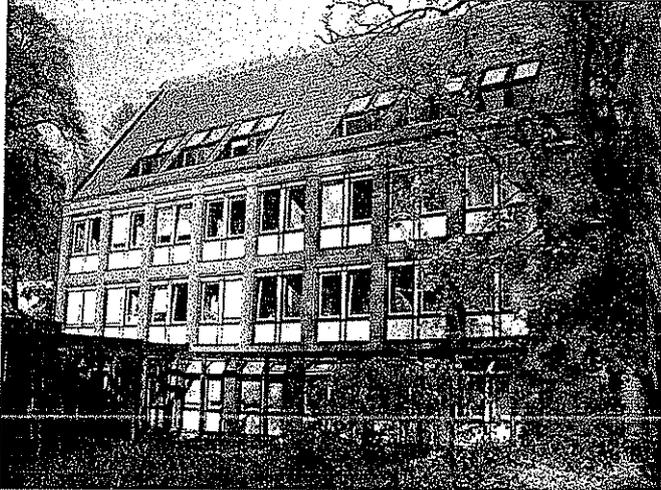
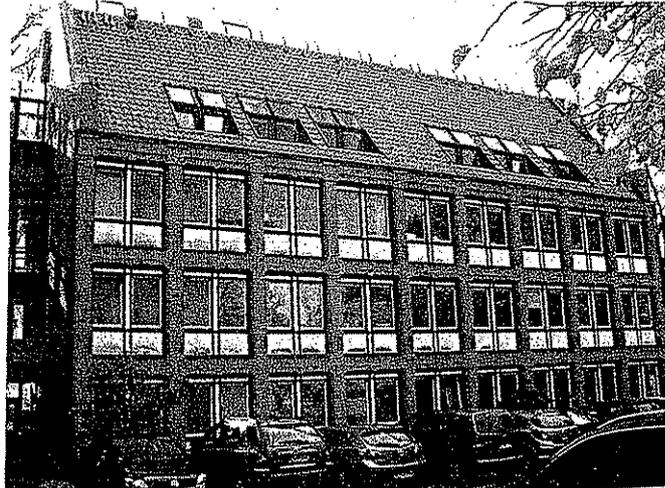
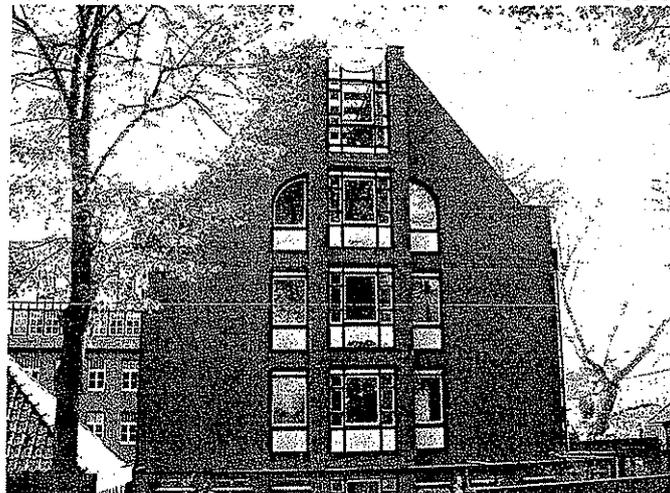
An diesem Gebäudetrakt stehen die Fensterelemente im Focus, die Beeinträchtigungen an der Ziegelfassade sind rudimentär. Besonders beeinträchtigt sind hier die herausgestellten Erkerfenster im Erdgeschoß, da diese eine exponierte Montageposition aufweisen. Bei diesen Fenstern ist es in zahlreichen Bereichen zur kompletten Materialauflösung gekommen, Ungeziefer konnte eintreten und die Standsicherheit ist partiell gefährdet. An zahlreichen bodentiefen Fensterelementen sind die Brüstungselemente stark verspakt, die Fenster selber weisen erhebliche Farbabplatzungen auf. Die im Dachgeschoß installierten und stark exponiert gelegenen Giebelfenster weisen ebenfalls einen erheblichen Materialzerstörungsgrad auf, es sind Beeinträchtigungen der Standsicherheit zu befürchten.

| 2012-2013 | Austausch der Erkerfenster im Neubau Erdgeschoß |
| 2013 | Sanierung der übrigen Fenster im Erd- und den Obergeschossen (inkl. Gerüstgestellung, Überarbeitung der Fensterelemente, partieller Austausch von Fensterteilen) |

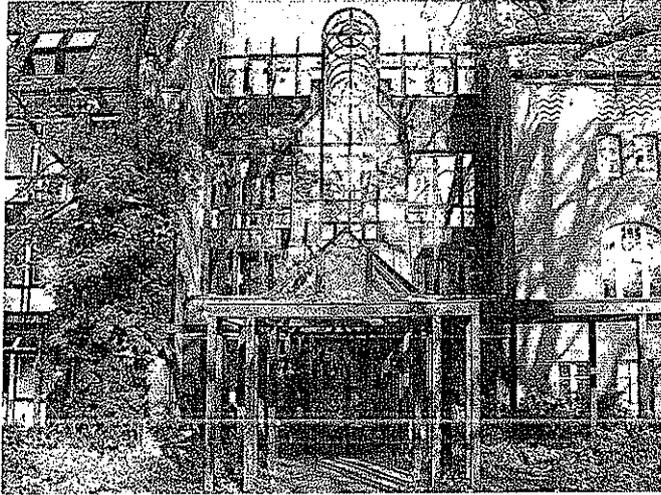
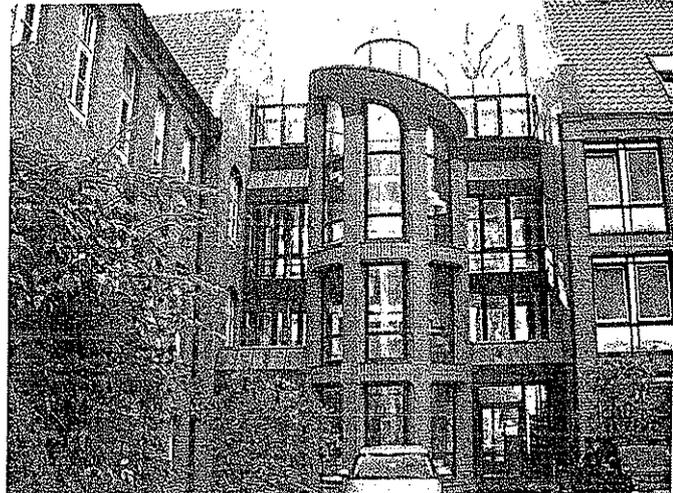
Insbesondere die Verglasungen in der Aluminiumkonstruktion weisen bedingt durch starke thermische Beanspruchungen zunehmend Undichtigkeiten auf. Die Bedachung über der Aluminiumfassade wird aus halbrunden Plexiglas-elementen dargestellt, die, wie auch im Bereich der Treppe bereits erblinden. Die Anschlüsse der massiven Bauteile an die Aluminiumfassade sind porös und weisen Undichtigkeiten auf.

| 2015 | Sanierung des Zwischenbaus (inkl. Gerüsterstellung, Austausch von Dichtungen, Ersatz von blinden Glasflächen, Reinigung von kaskardierenden Dachbereichen, Erneuerung der Flachdachabdichtung, Überarbeitung der Fassadenanschlüsse) |
